RÉHABILITATION DE L'APPONTEMENT DE CROZET PAR CHEMISAGE PEHD TERRES AUSTRALES ET ANTARCTIQUES FRANÇAISES (TAAF)

Hervé BARREDA¹, Laurent BESNARD², Philippe DELORME³, Henri GOUGE⁴

L'article expose les actions de surveillance et de maintenance réalisées sur l'appontement de Crozet, soit :
- expertise dans un environnement hostile et isolé (3000 km de La Réunion et uniquement accessible par voie maritime) ;
- et la réhabilitation par chemisage anticorrosion PEHD (polyéthylène haute densité) des nouveaux pieux-tubes métalliques.

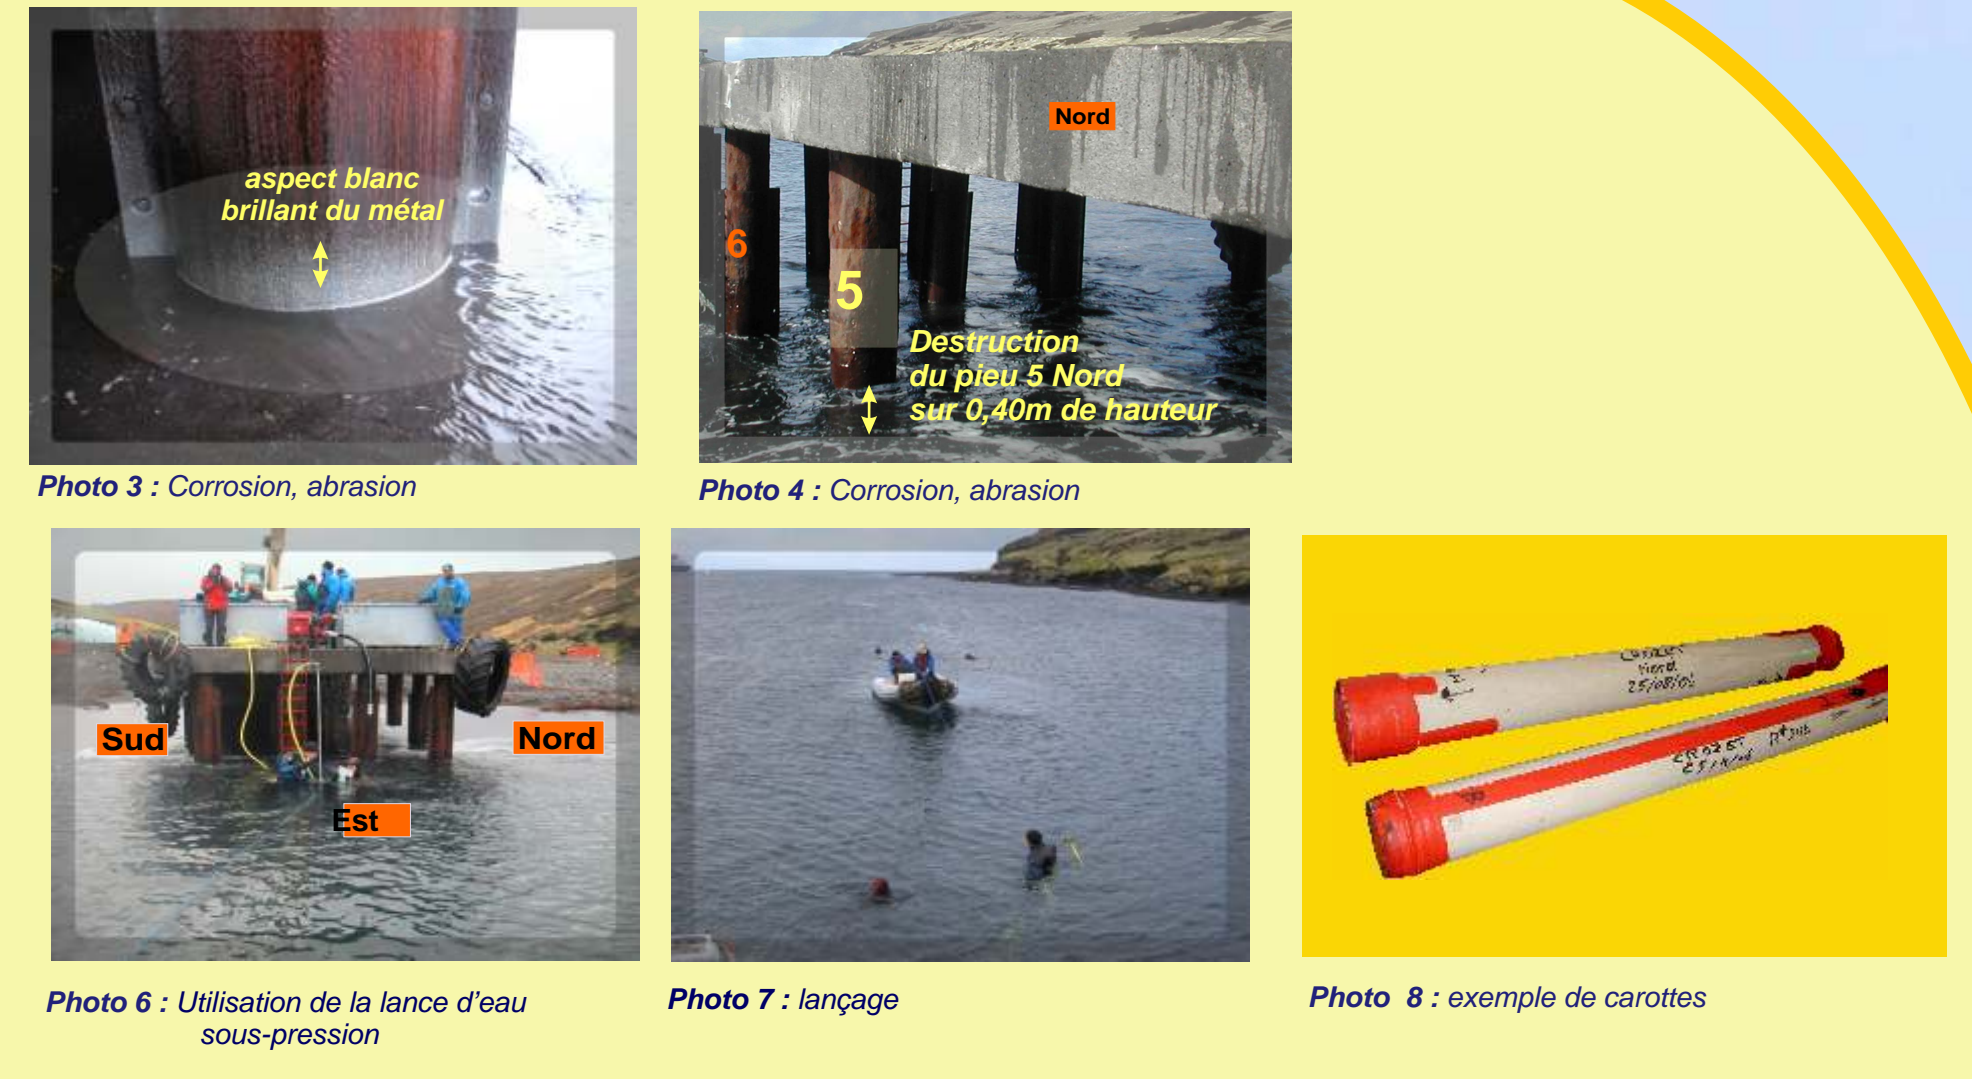
Inspection visuelle :
- Relevé de désordres ;
- Consignation des défauts (corrosion)

- Bathymétrie ;
- Lançages ;
- Prélèvements :
eau et sol

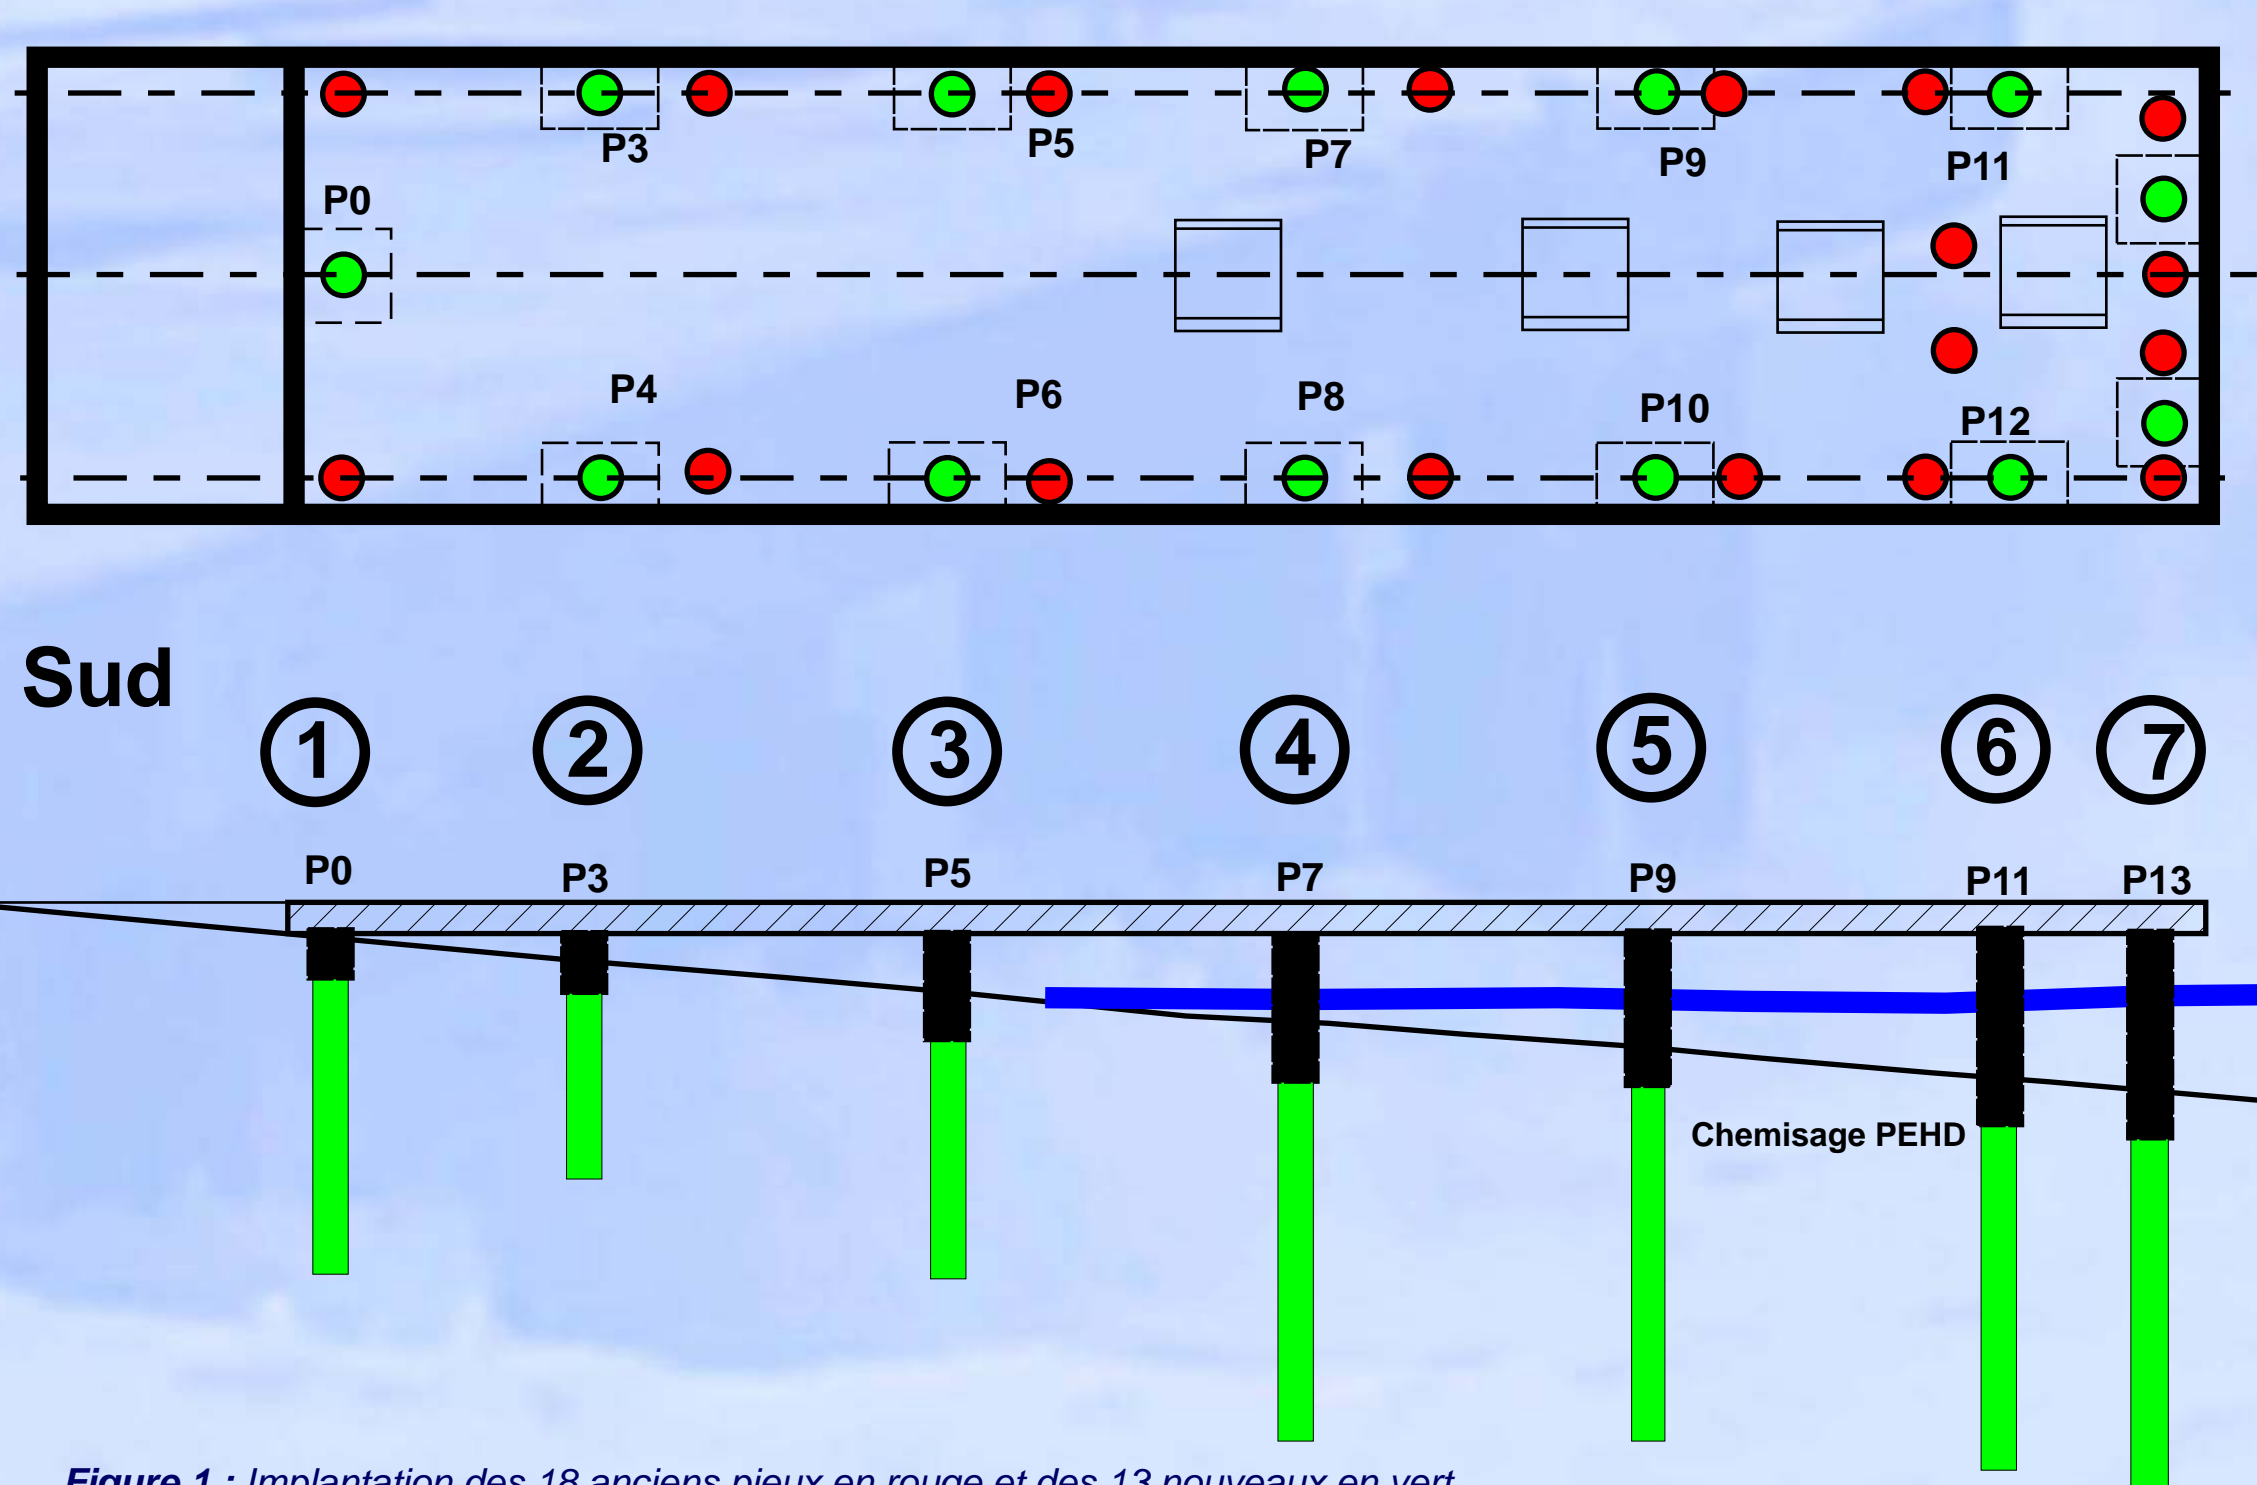
Fig 2 : Perte d'épaisseur

Mesures :
- Epaisseurs résiduelles ;
- Potentiels électrochimiques

- Les 8 pieux des files 1 à 4 ont perdu environ 75% de l'épaisseur initiale ;
- Les 2 pieux de la file 5 ont perdu 100% (ces 2 pieux sont détruits sur environ 0,40 m de hauteur) ;
- et le pieu de la file 6 placé côté Nord a perdu 100% de l'épaisseur initial de métal (béton de remplissage très érodé palpable au niveau du fond) ;
- Les 1/2 coquilles des 7 pieux des files 6 et 7 ont perdu 80% de l'épaisseur initiale ;

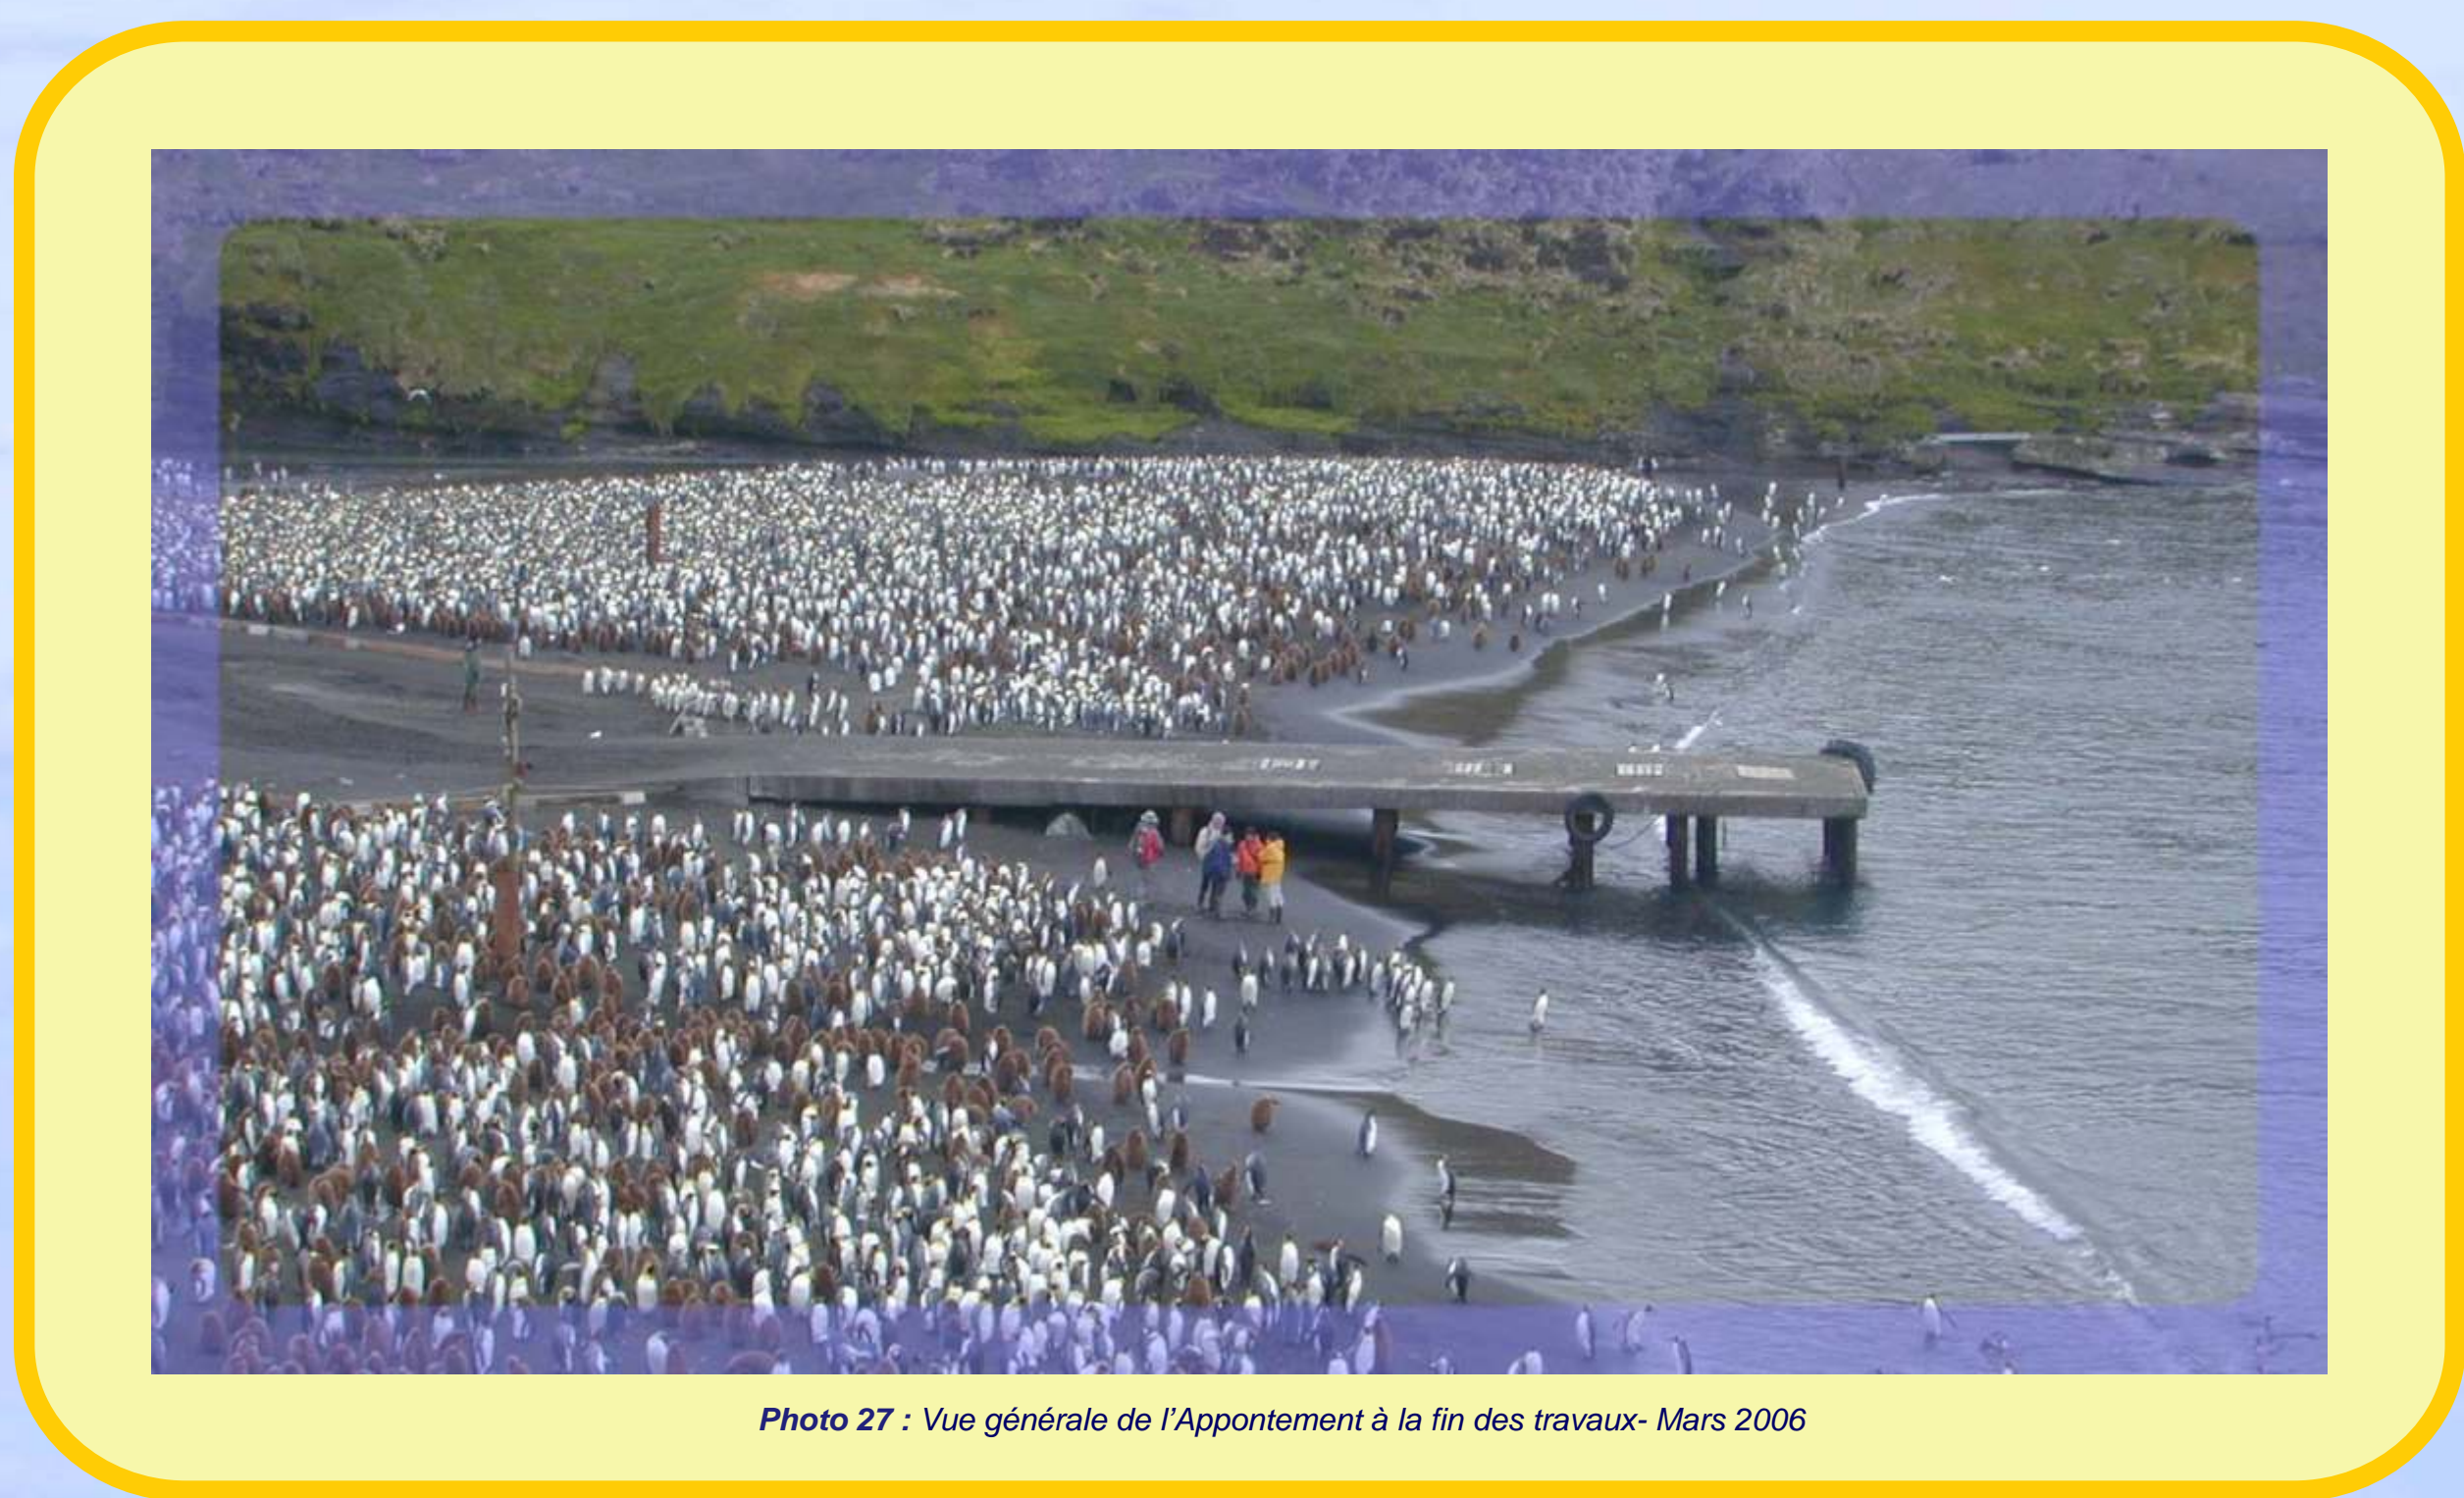
Photo 27 : Vue générale de l'Appontement à la fin des travaux- Mars 2006

soit préventivement sur un ouvrage neuf, soit curativement sur un ouvrage en service (photos 26-27).
